# 対馬鰐浦におけるコヤの形成原理に関する研究

建築デザイン研究室 森下涼

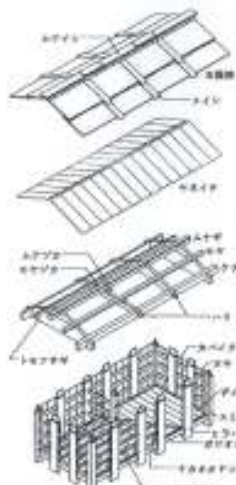
図1. コヤの構法

既往研究<sup>4</sup>によると、コヤの基本形式は高床構造の平屋建てで、壁は板張り、屋根は石葺きである。(図1)基本的な構造は、全ての集落において共通しているが、下屋の形式は集落により3種類に分類される。(図2)

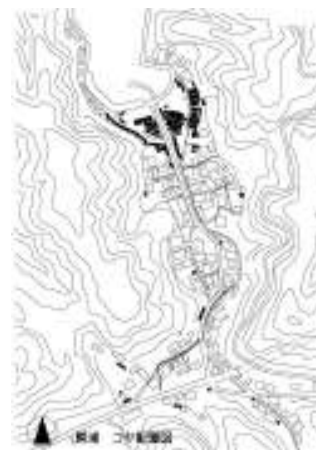
図3. コヤ配置図

鰐浦の集落では、159棟のコヤが存在していることが明らかになった。(図3)その内、139棟が海近くに密集して建てられている。残りの20棟は、住宅の敷地内や、道沿い、山際に建てられており、鰐浦の集落全体に点在している。本研究においては、この海沿いに建てられている139棟のコヤを研究対象とする。残りの20棟は、敷地内などに独立して建てられているものであり、所有者の忖意性がコヤの様相について強く表れている。よって、本研究の目的である形成原理を分析する上で、適当ではないかと思われる。

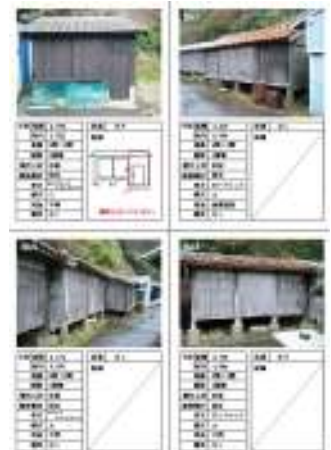
図4. データシート例

コヤ毎にデータシートとして、必要と思われる情報をまとめていく。(図 4)これを用いてコヤを詳細に分析していくことが出来る。

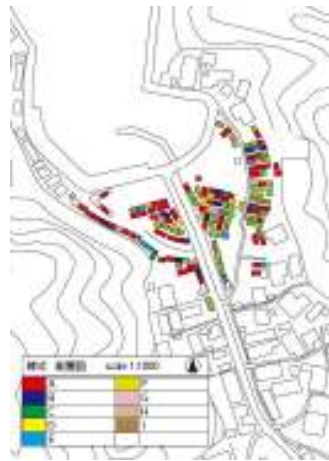
図 6. 様式による色分け

様式は、コヤが建てられたときに施されたものと思われる。つまり、このトモフサギの様式を分析することにより、コヤの建てられた年代の違いを示すことが出来るであろう。配置図(図 6)を通して確認すると、この 9 種類の様式のコヤが不規則に並んでいるように見える。しかし、詳細に見ていくと、立地に偏りを見

ることが出来る。例えば、川を隔てて西側は比較的Aが多い地域、東側は比較的Fが多い地域となっている。つまり、正確なことは不明ではあるが、西側と東側でコヤが建てられた時期が違うという可能性がある。また、東側のコヤ群に着目してみると、東側のコヤ群の中でもいくつかのブロックに分かれることがわかる。つまり、東側のコヤ群の中においても、全てのコヤが同時期に建てられたのではなくいくつかの年代に分かれて建てられてきた可能性はある。以上より、鰐浦のコヤ群は、同一の時期に全てのコヤが建てられたわけでないことが推測される。

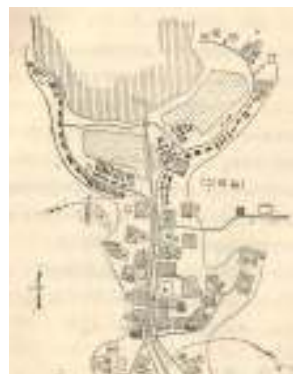
図 7. 1950年の配置図

この時代と現在との大きな違いは道であろう。中央の道が存在おらず、東、西に伸びる道がメインの道となっている。コヤは、この道に沿うように建てられていることがわかる。コヤの配置は、図面の精度から考えると大きな違いがないように思う。この時代から現在のコヤ群の骨格は作られていたのだろう。

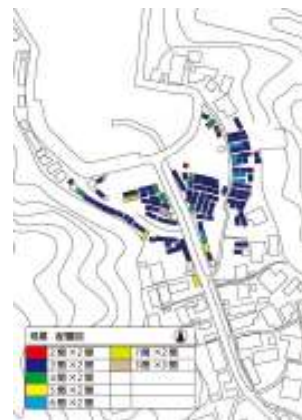
図 11. 規模による色分け

第3章から、鰐浦におけるコヤの規模の基本形は、3間×2間だといえる。規模ごとに色分けした配置図(図11)から、この基本形以外のコヤの配置を見てみると、これらのコヤは、コヤ群の外側に位置していることがわかる。そして、詳細に分析してみると、これらのコヤは基本形といったコヤを改造してつくられているものと判明した。コヤ群の外側は回りにスペースが多く、改造がしやすい。結果として、外側にこれらのコヤが立地しているといえるであろう。

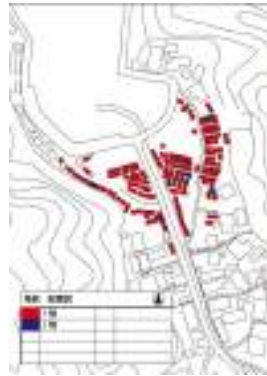
図 12. 階数による色分け

鰐浦のコヤの基本形は1階建である。2階建のコヤの立地を見てみると、比較的にコヤ群の内部に位置していることがわかる。(図12)ヒアリングから1階建の

コヤを2階建に変えたものがあったが、階数を増やすことも増築だと捉えると、コヤ群の内部に位置している理由もわかる。コヤ群の内部は、敷地に余裕がない。よって、コヤの保管スペースを広げるためには、高さを上げるしか方法はない。結果としてコヤ群の内部に2階建てのコヤが多くなると言えよう。

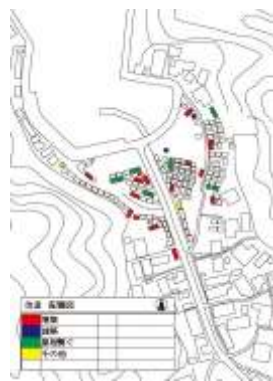
図 15. 改造による色分け

コヤの多様な形状は、コヤの改造が関わっている。鱈浦のコヤにおける改造は以下の 4 種類に分類された。

鱈浦のコヤの中で一番多い改造である。敷地いっぱい増築しているものもあれば、ベードコの土地を活用しているものもある。

コヤの規模を縮小しているものである。主に敷地の形状に合わせて行われている。

2 つのコヤの屋根を繋いでいる。瓦屋根をそのまま繋いでいるものもあれば、他の材を用いて繋いでいるものもある。コヤとコヤの間は、半屋外空間となり、主に物置として活用される。

一部が高床式のものや、車を通すためにコヤを四角くくりぬいたものなどがある。コヤを自分の使いやす

いように改造したものである。

これらのような改造を行う理由としては、コヤの保管スペースを増やす、敷地に対応させる、使いやすくするといったことが関係していることが判明した。また、このような改造が行われた背景には、土地の区画割りが細かくなり、コヤが個人所有となったことがある。敷地に合わせ、各々が改造を行っているのである。

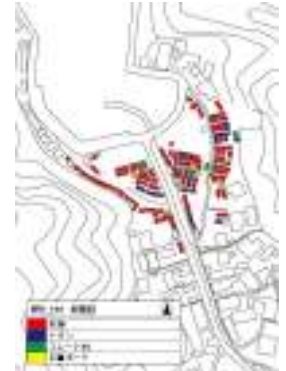
第 3 章からもわかるようにコヤの壁仕上材としては、杉板、トタン、石膏ボード、スレート材が使われている。一番多かったのが、杉板から出来ているコヤである。ヒアリングによると、昔は全て杉板

で出来ていたようである。杉板以外の素材に共通する特徴は、安価で、施工がしやすいことである。これらの材が生まれた背景には、自分達でメンテナンスを行っていたことがある。しかし、近年高齢化が進み、自分達でメンテナンスを行うことは難しく、現在は大工や建設会社に委託している人が多い。その結果、これらの簡易な材を使う必要性は低くなり、最近メンテナンスを行ったコヤは昔のように杉板で出来ているものが多い。

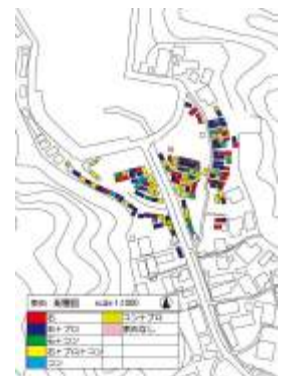
対馬のコヤは、柱の下端部が土などの水分で腐ってくると、下端部を切り落としてそのまま使い続ける。それに伴い、コヤの高さが変わってしまうので、その分束石を高くしていき、コヤを持続させる。元々全てのコヤは、石を束石として利用し、その上にコヤ

を築きあげられてきた。しかし、石を重ねることは安定性を取ることが難しく、時代を経るにつれ素材も変化してきた。現在は、石の他にも、コンクリートブロックやコンクリートを打設しているものなどを見ることが出来る。最近建て替えを行った建物はコンクリートを打設しているものも多い。コヤを見ていくと、現在も石のみで束石を構成しているコヤも存在する。これらのコヤは、傷んだものも多く、あまりメンテナンスが行われていないものが多い

と思われる。配置を見ると、これらのコヤはコヤ群の奥の方に存在しているものが多い。これは、奥の方は使い勝手が悪いことで、余り使われていないことを示しているだろう。

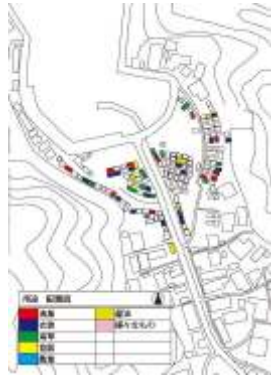
図 18.用途による色分けするコヤも同様にコヤ群の内部の方にあつた。様々なものを入れているコヤは、所有者の家の近くに存在していた。家にある邪魔なものはそのコヤに入れるのだという。同じような構造を持つコヤが何を理由に使い分けられるかという、コヤの立地が関係していたことが明らかになった。コヤはその立地に適した用途で活用されていたのである。

用途による色分けを見ると、用途と立地の関係性が見られる。漁業道具をいれるコヤは海に近いところ。海藻、穀物のコヤはベードコの近くによく見られる。衣装小屋は、漁業道具や、海藻類などのコヤと比べると、コヤ群の内部の方にあるように思われる。食器類、醤油、農業道具を入れ
